Un hiver 2021-2022

sous le signe de la pelleuse

La protection des haies... et le PLUI

de la Communauté de Communes de Meslay-Grez

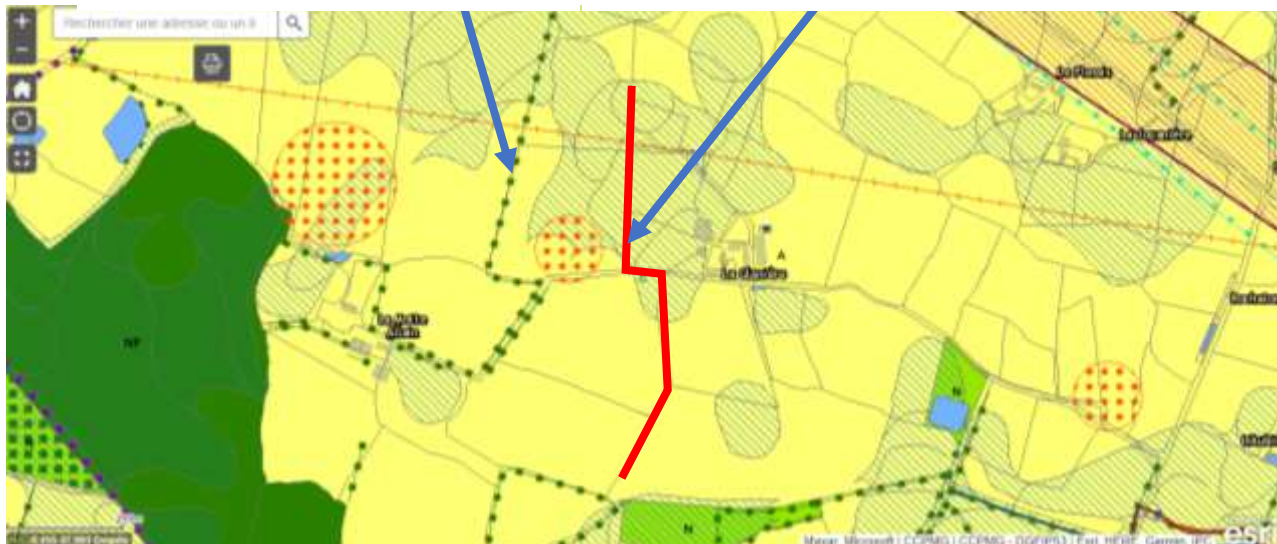
Les Haies de la Glanière (Beaumont) – classer pour protéger le linéaire.

Absence de haie... mais protection !

Haie remarquable. Non protégée et détruite depuis peu.

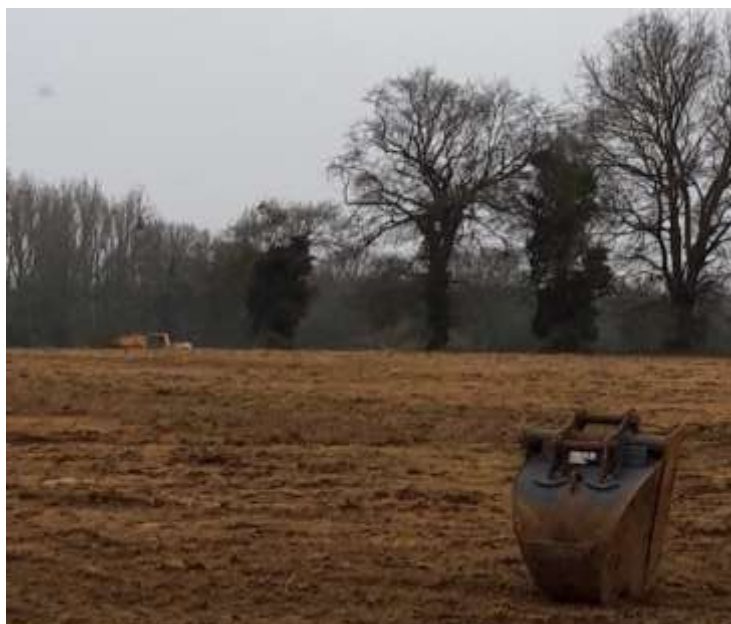
Alertés par des personnes ayant constaté un travail à la pelleteuse sur un linéaire de haies au lieu-dit la Glanière sur la commune de Beaumont Pied de Bœuf, quelques membres d'Entre Taude et Bellebranche ont pu constater un arrachement à la pelleteuse de toute la végétation arbustive entre des arbres de haut jet (très beaux chênes) sur plusieurs centaines de mètres.

Le constat fait sur le PLUI, nous a permis de relever qu'un linéaire quasi sans arbre a été classé et que n'a pas été relevée cette belle haie patrimoniale (en rouge, trait ajouté par nos soins). Est-ce une erreur matérielle ou s'agit-il d'une illustration d'un document graphique fait à la va vite pour répondre dans la forme aux demandes des commissaires enquêteurs ? Toujours est-il que cela a laissé sans protection un très bel ensemble bocager en

proximité immédiate de la forêt de Bellebranche et au milieu de zones présumées humides.

La Communauté de Communes est intervenue. La commune de Beaumont est intervenue. Les services de l'Etat sont intervenus. Mais faute de classement, l'agriculteur est allé au bout de sa logique. Plusieurs centaines de mètres de haies arbustives et de très beaux chênes ont disparu.

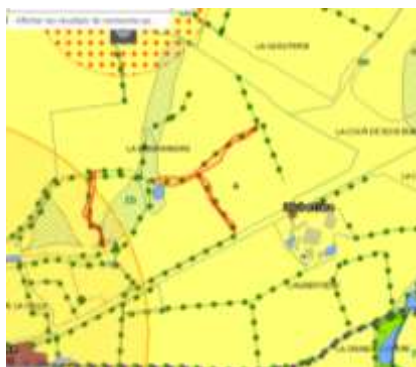
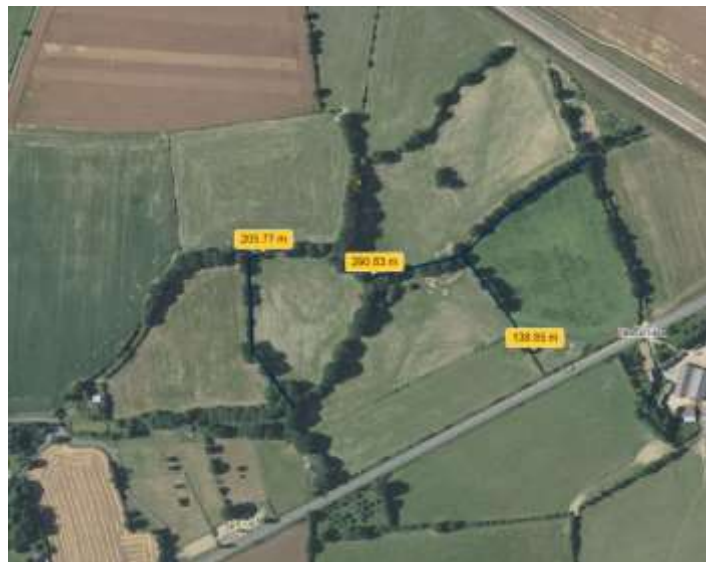
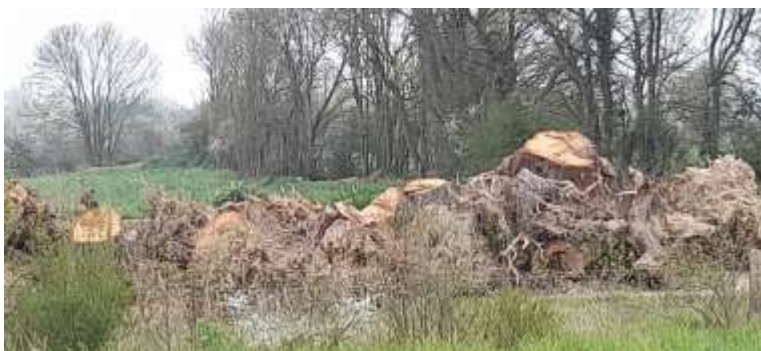
Les haies de la Bassonnière (La Cropte) – Classer pour pouvoir obliger à replanter.

Près de 600 mètres classés de haies abattues sans autorisation avec arrachage des souches. La crédibilité du PLUI est en jeu. La Communauté de Communes de Meslay - Grez se doit de porter plainte et d'exiger a minima une replantation.

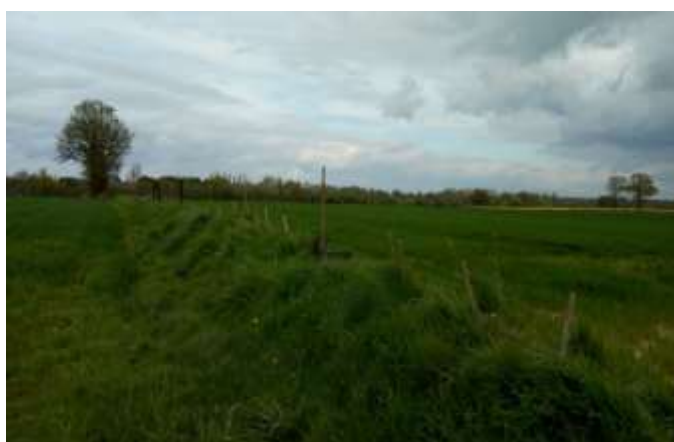
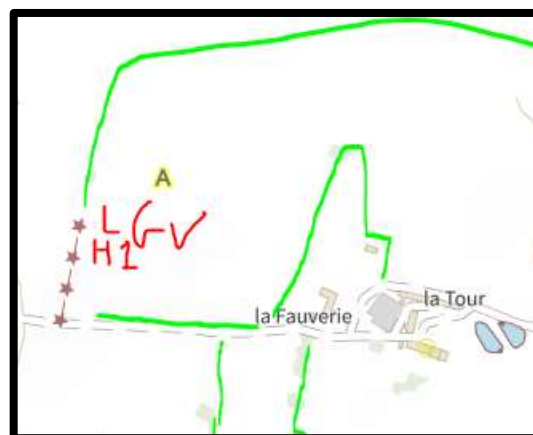
2 – Les haies moribondes (disparues ?) de la LGV sur la Communauté de Communes

A St Denis-du-Maine, quatre ans après les plantations compensatoires de la LGV... seuls les piquets n'ont pas déperé et sont encore visibles ! Leur classement en l'état,

sans mesure forte pour exiger une replantation, augmente artificiellement le linéaire de « vraies haies » classées.

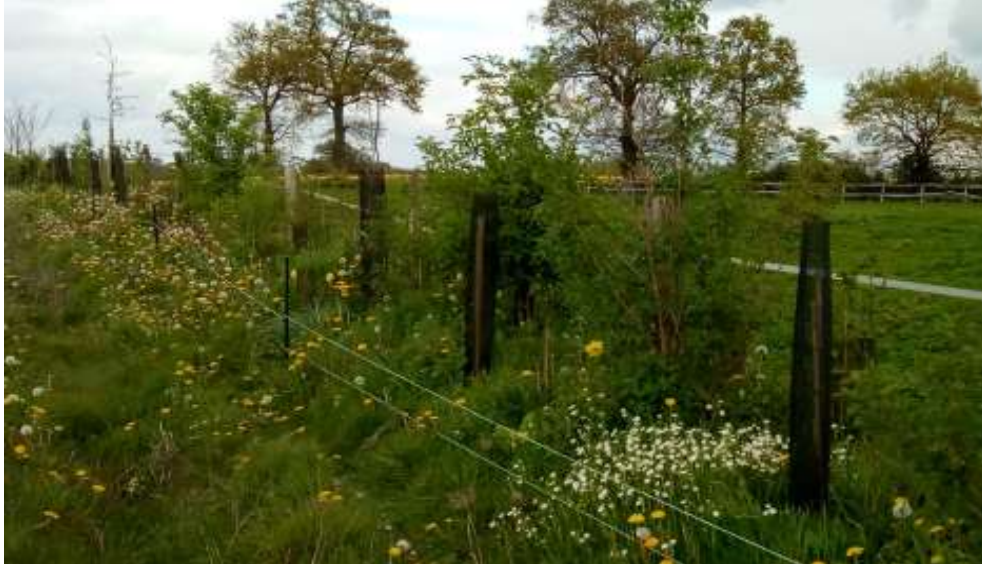
A comparer avec une haie privée du même âge, non classée, située à seulement 200m

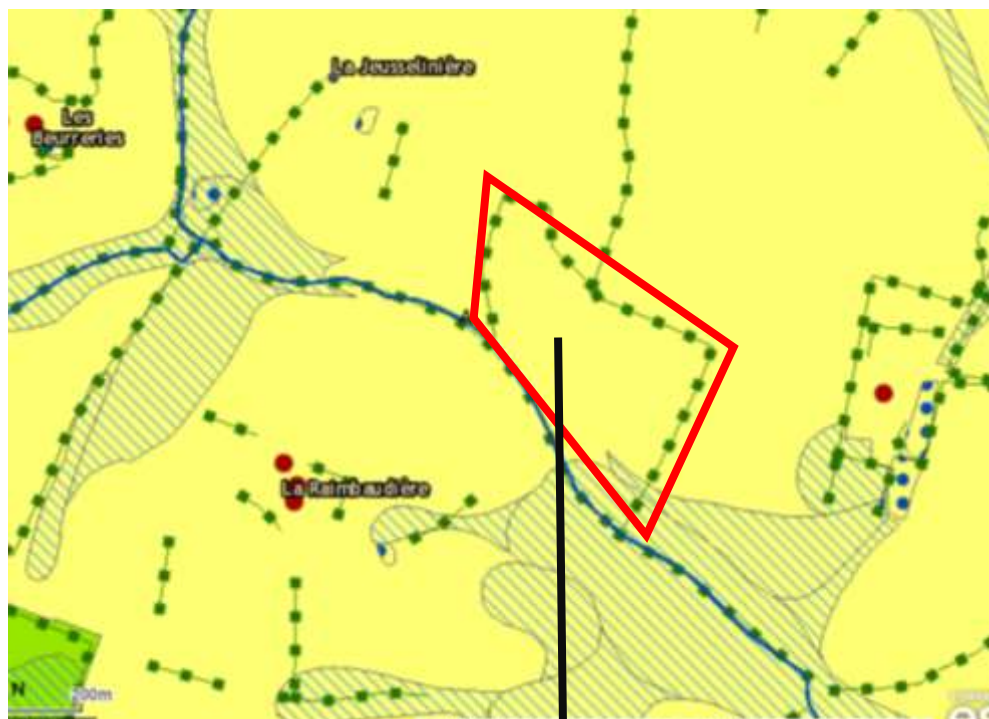
Les haies de la Jeusselinière (Bouère)

Des erreurs qui gonflent artificiellement le linéaire de haies réellement classé (70 m/ha exigés par la préfecture) et qui fait courir un risque juridique aux propriétaires.

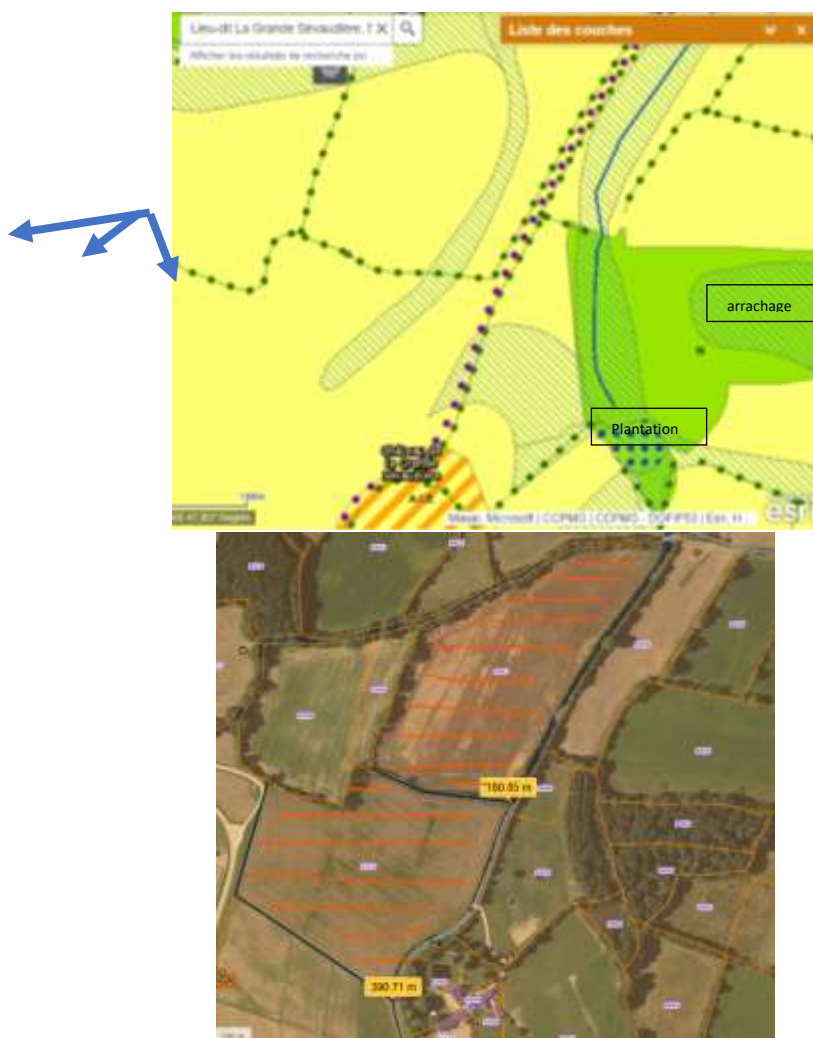
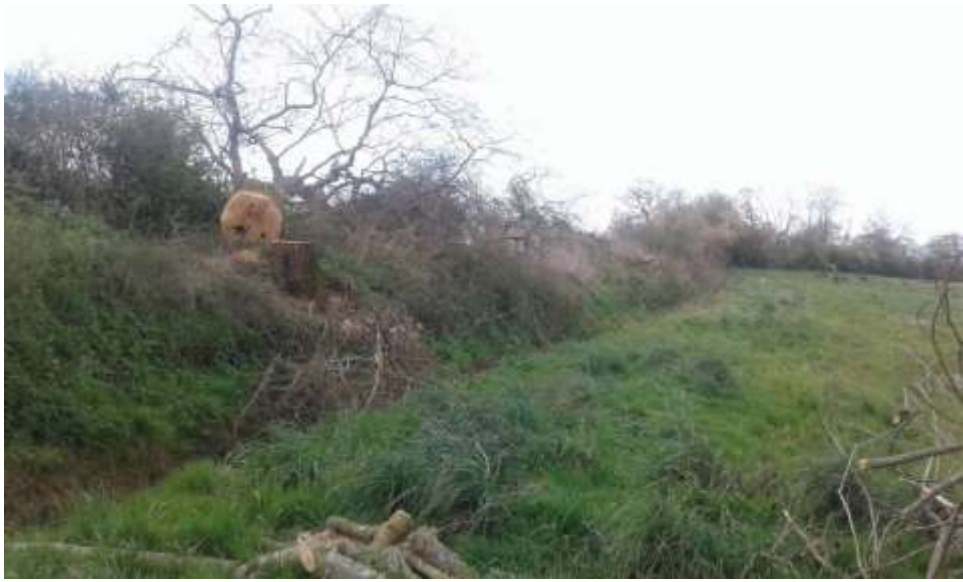
B - Classifier change inconsciemment le rapport de l'agriculteur à la haie - L'exemple de haies en proximité de la Grande Sévaudière (Bouère)

Plusieurs très gros arbres ont d'abord été abattus (travail de coupe normal) près du château de la Grande Sévaudière dans une haie classée implantée sur un fossé. Dans le cas d'une haie classée, les mairies doivent alors être très attentives à ce que l'arasement de la haie ne suive pas la coupe des arbres de haut jet. Cela peut se faire par un simple rappel de la réglementation au propriétaire.

Dans le cas présent, la mairie est intervenue trop tard. Il faut cependant remarquer que l'agriculteur avait planté le double du linéaire de haies abattues clôturant ainsi l'ensemble du périmètre de la nouvelle parcelle (12ha). **Il a effectué la plantation dans les règles de l'art et préalablement à l'arrachage.** Il est donc allé au-delà de ce qui est demandé dans le PLUI actuel.

On peut donc regretter que la demande officielle d'arrachage n'ait pas été effectuée mais le comportement de cet agriculteur montre que pour certains d'entre eux la nécessaire conservation d'un linéaire de haies important fait son chemin.

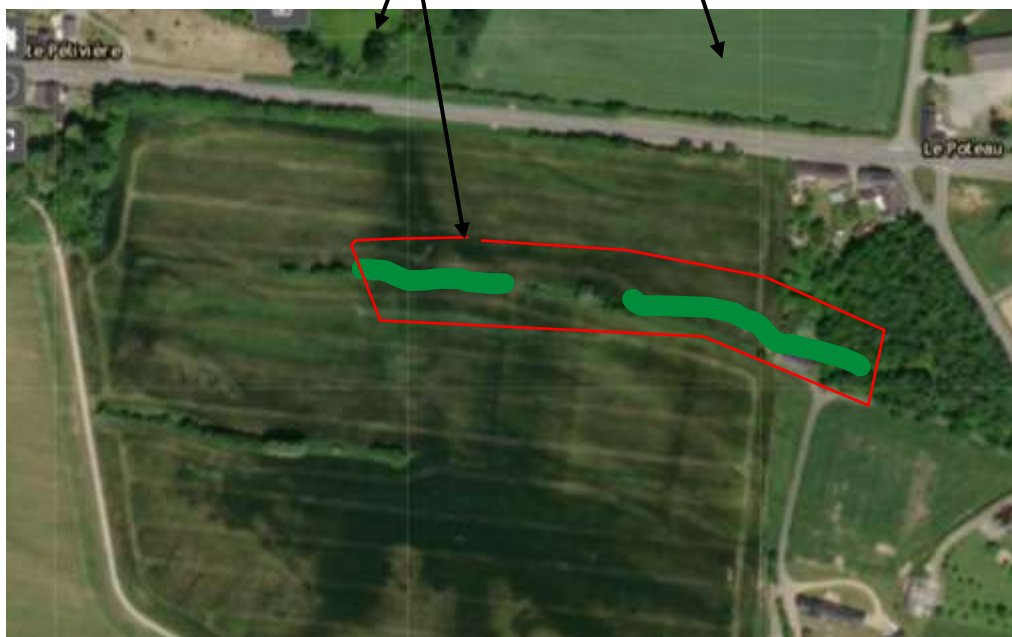
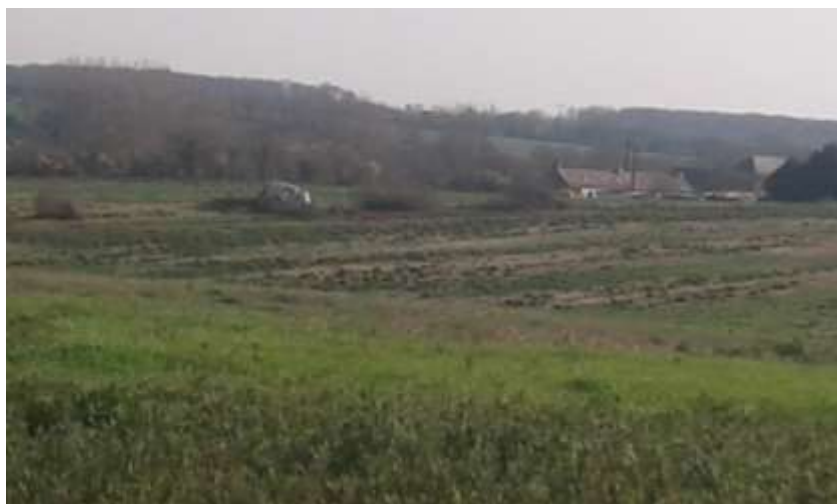
C- Classer pour « réparer » le bocage – L'exemple de l'Enjugeraie (Bouère)

Sur la photo ci-dessous, on voit qu'une **belle haie reliant le petit bois du Poteau et la carrière** de la Pélivière est interrompue sur 30m. Cette rupture est préjudiciable à la circulation de la biodiversité mais aussi à l'aspect bocager du paysage vu de la départementale.

En classant les **quelques haies, reliquat d'un ancien chemin**, poussant dans le milieu du champ, il aurait été possible de les enlever... mais en compensant et en reconstituant la partie manquante de la haie longeant la route. Cela montre à l'évidence que le classement ne doit pas figer le paysage mais oblige à prendre en compte les haies au mieux des intérêts des agriculteurs ainsi que...du bocage et de la faune qu'il abrite.

Les bouts de haies ont disparu ... mais la haie le long de la départementale est toujours mitée.
